Diseño de una área de trabajo para garantizar la salud del operador en “auto lavado morales” (Enero 2022)

Resumen - El presente artículo está basado en el diseño de una estación ergonómica de trabajo, sobre el diseño de un área de trabajo e implementación de equipo ergonómico en el negocio de “Auto lavado Morales”, que está ubicado en San Juan Ixcaquixtla, Pue. Con la finalidad de poseer una mejor área para realizar su servicio. Esta área de trabajo estará alimentada con luz eléctrica, al ser un espacio abierto se necesita un espacio asignado para cada maquinaria, se implementan trajes y botas impermeables, para evitar que el cuerpo del operario tenga contacto con el agua. Así también se utilizan tapones auditivos.

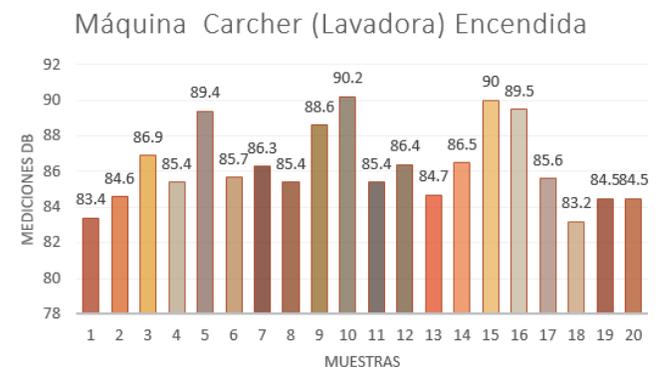
En la figura 1 se representan los resultados de las 20 muestras realizadas con la maquina lavadora (Carcher), Como se puede observar hay altos niveles de ruido en el área de trabajo cuando la lavadora Carcher está funcionando, lo cual puede traer consigo problemas auditivos para los trabajadores. Mientras que las muestras realizadas cuando la maquina se encuentran apagada, se puede observar en la figura 2 que hay un menor nivel de ruido.

Fig. 1 Resultados de las mediciones a la lavadora encendida. Fuente: Equipo de trabajo.

En promedio se tiene que cuando la maquina lavadora se encuentra encendida el promedio es de 86.31 Db lo cual es una intensidad de ruido alta, pudiendo generar problemas auditivos. Cuando la maquina se encuentra apagada se registró un promedio de 53.85 Db.

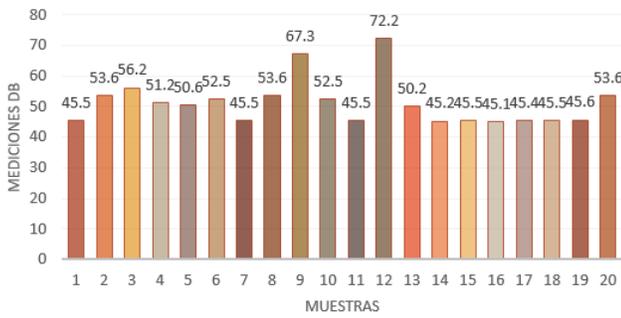
Fig. 2. Resultados de las mediciones a la lavadora apagada. Fuente: Equipo de trabajo.

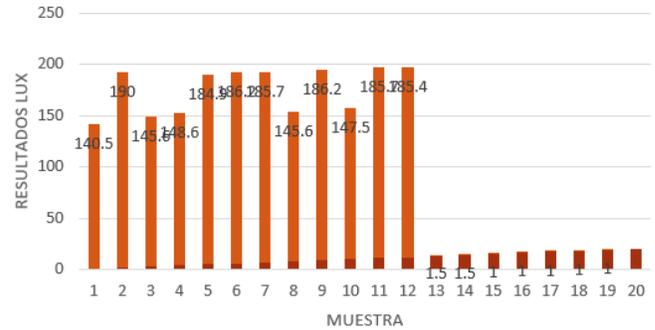
En la figura 3, se observa que después de las 6:00 p.m. el índice de luminosidad es muy bajo, por lo cual se debe atender esta situación.

Fig. 3. Resultados de la luminosidad en el lugar de trabajo. Fuente: Equipo de trabajo.

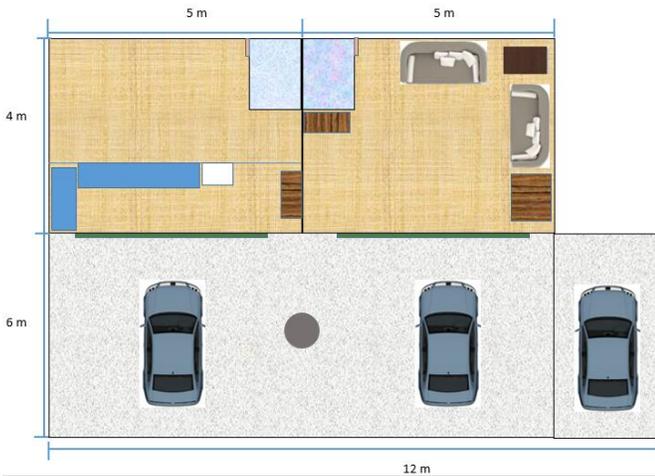
Fig. 4. Distribución actual del negocio Auto lavado Morales. Fuente: Equipo de trabajo. (La figura 4 muestra la distribución actual del negocio, donde se observa una mala organización, lo cual puede generar problemas a los operadores).

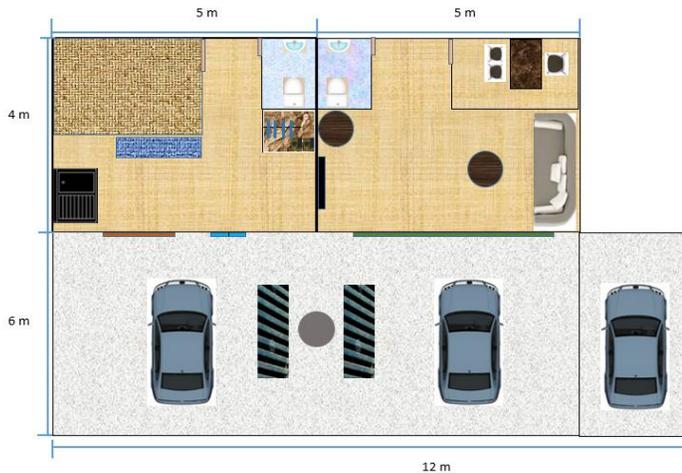
Fig. 5. Diseño prototipo del negocio Auto lavado Morales. Fuente: Equipo de trabajo.

(La figura 5 muestra el diseño prototipo del negocio después de haber modificado el área de trabajo, así como la implementación de un sistema de drenaje).

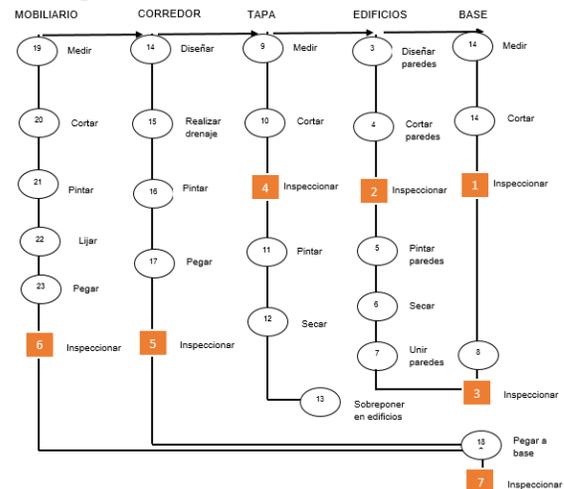
Fig. 3. Diagrama de procesos de la maqueta. Fuente: Valeria Navarro Villanueva.

(En este diagrama de procesos prácticamente lo que se quiere explicar de un manera más clara los pasos de la elaboración de la maqueta, los materiales que se utilizaron, fue un poco difícil trabajar con mdf ya que

implicaba mucho tiempo cortar las piezas con el router, esto lo hicimos así para que la maqueta tuviera acabados definidos, buscar la base fue un poco difícil ya que no encontrábamos del tamaño que pensábamos a utilizar ya que utilizamos una escala de 1:50. cortamos las diferentes paredes con ayuda de un router, ya que teníamos todas las paredes y la tapa es decir el techo; lijamos, pintamos, dejamos secar y pegamos, posteriormente nos pasamos a la parte de afuera que fue la elaboración del drenaje y las luces; por último en la parte de adentro y fuera colocamos el mobiliario esto con ayuda del silicón pegamos los accesorios a la maqueta para que no se desordenaran o se rompieran).

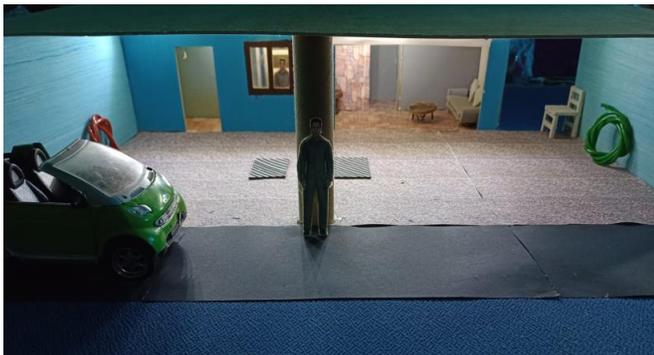
Fig. 4. Vista Frontal del negocio Auto lavado Morales. Fuente: Valeria Navarro Villanueva.

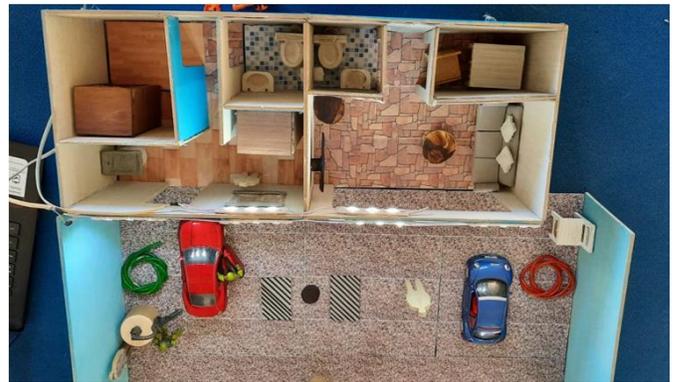
Fig. 5. Vista superior del negocio Auto lavado Morales sin tapa. Fuente: Valeria Navarro Villanueva.

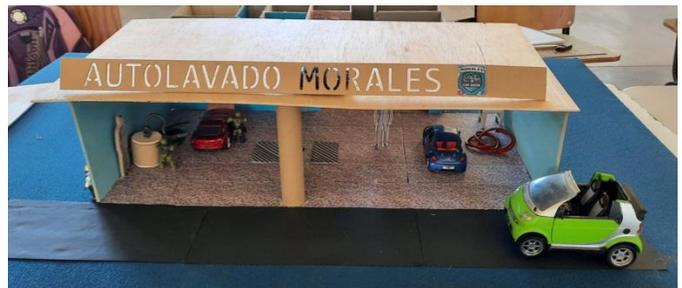
Fig. 6. Vista del negocio Auto lavado Morales con tapa. Fuente: Valeria Navarro Villanueva
